# **GSTT**

**Nr. 8**

**Baum- und Bodenschutz**

**NO DIG** – warum Gräben aufreißen, wenn es bessere Lösungen gibt!

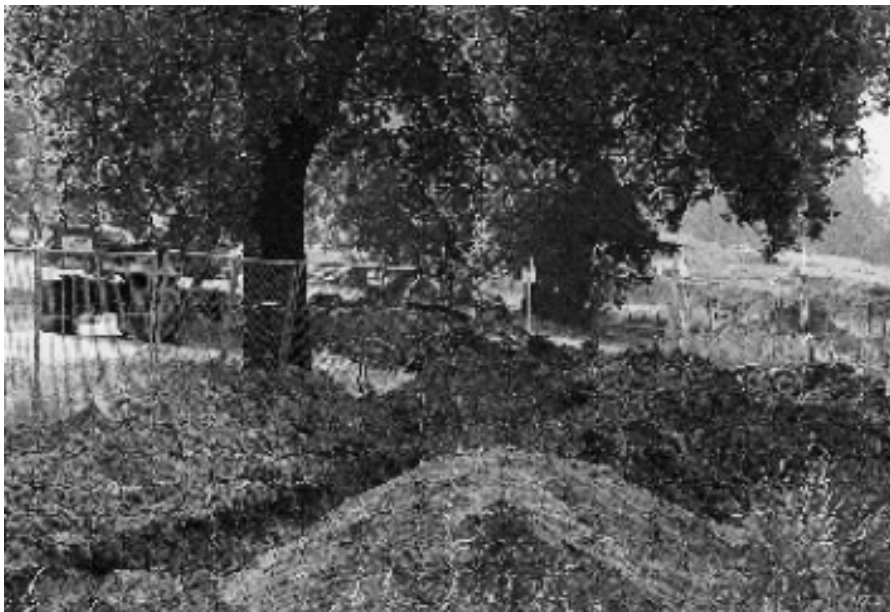
Bild 1 Unzulässige wurzelschädigende Erdverlegung eines Starkstromkabels in 1 m Tiefe in offener Grabenbauweise direkt in der Krontraufe eines Ahorns in nur 1,5 m Abstand vom Stamm

Häufig werden dabei Baumwurzeln beschädigt oder ganz zerstört. Dies führt häufig zu einer Wurzelfäule. Die betroffenen Wurzelbereiche werden kurz- oder längerfristig sowohl für die Wasser- und Nährstoffversorgung der Bäume als auch für die Verankerung funktionslos. Weiterhin wird irreversibel die Bodenstruktur und der Bodenwasserhaushalt mit nachteiligen Auswirkungen für die Vegetation gestört.
